Pregledni rad

Zastita Materijala 62 (1)

Istraživanje mehanizama loma železničkih osovina

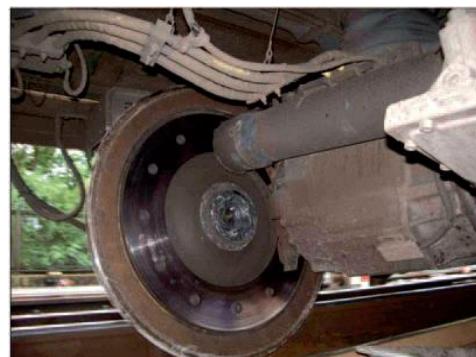
Slika 3. Polomljena osovina IC518 ICE3 voza u glavnoj železničkoj stanici u Kelnu, 09.07.2008. godine [17]

Radna opterećenja vozova pri povećanim brzinama ili sa prilagodljivim odzivom šasije na karakteristike koloseka (npr. tehnika naginjanja) premašuju vrednosti pretpostavljene u Evropskim standardima. Ako su radna naprezanja veća od zamorne čvrstoće, stvaraju se početne pukotine koje se šire ako se ne otkriju na vreme i mogu prouzrokovati totalni prelom osovine. To je bio slučaj u Nemačkoj kod brzih vozova ICE 3 (slika 3), ICE T (brzi nagibni voz), ICE TD (nagibni vozovi VT 611 i 612) i lokalnih vozova (S i podzemni vozovi).

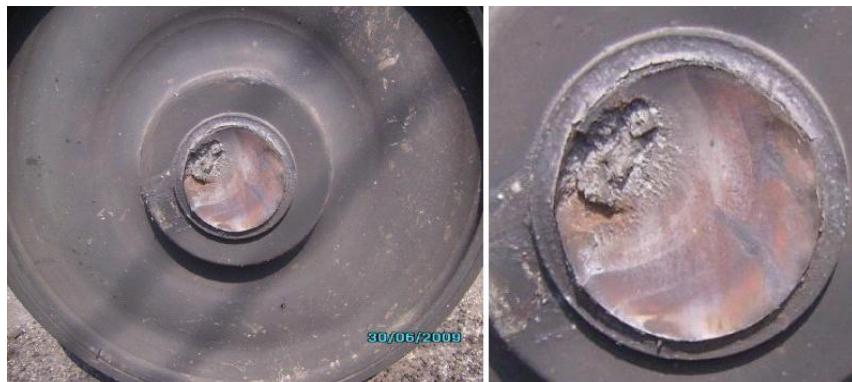
sa novim i jačim osovinama, stvorili su troškove od nekoliko milijardi evra. Treba napomenuti da ovaj problem nije ograničen samo na putničke vozove: nesreća teretnog voza u Vijaređu, u Italiji (slika 4), mora se smatrati rezultatom neadekvatne konstrukcije osovine [16].

Slika 4. Polomljena osovina koja je izazvala nesreću u stanici Viareggio, Italija, (levo); uvećana površina preloma, (desno) [1]

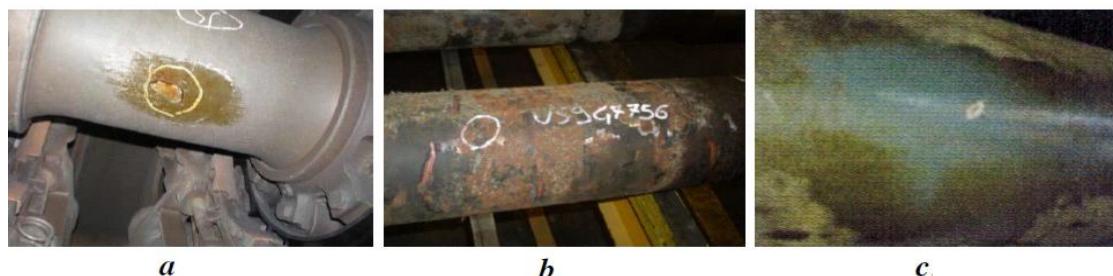
Slika 5. Primeri oštećenja osovina železničkih vozila tokom eksploatacije. a: odvajanje farbe; b: rupičasta (piting) korozija; c: oštećenje od udara balasta [1]

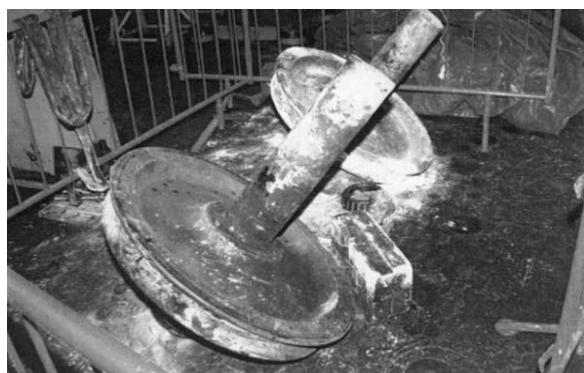
Autor Haddinott [25] objašnjava delovanje ovih faktora na primeru iskliznuća teretnog voza u Rickerscote-u, marta 1996. godine. U svom radu, on prijavljuje da je to bio potpuni prelom osovine i posledično iskliznuće dvoosovinskog teretnog vagona koji je prevozio tečni ugljendioksid (slika 6).

Slika 6. Prelomljena osovina iz teretnog vagona koji je učestvovao u incidentu u Rickerscote-u [25]

Kada je slomljena osovina ispitana, postalo je jasno da je piting (rupičasta) korozija povećala lokalno naprezanje u osovini što jeiniciralo zamornu pukotinu. Na srednjem delu osovine, gde se farba odlepila sa površine, nalazile su se korozione jamice uglavnom duboke oko 0,03[mm], dok je jedna bila duboka 0,05[mm]. Verovatno je da je pukotina koja se pokrenula iz jedne od ovih jamica, porasla i dovela do loma osovine na dva dela. Otkazi osovine na teretnim vagonima za prevoz uglja su relativno česta pojava zbog velike opterećenosti u smislu visokog broja radnih sati teretnih vagona u eksploraciji. Na slici 7 prikazan je izgled havarisanog vagona kod kojeg se havarija desila pri kretanju brzinom od 70[km/h].

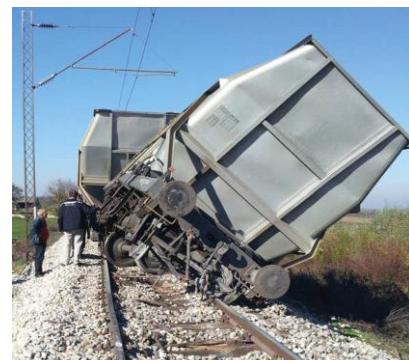
Slika 7. Izgled havarisanog teretnog vagona za prevoz uglja [26]

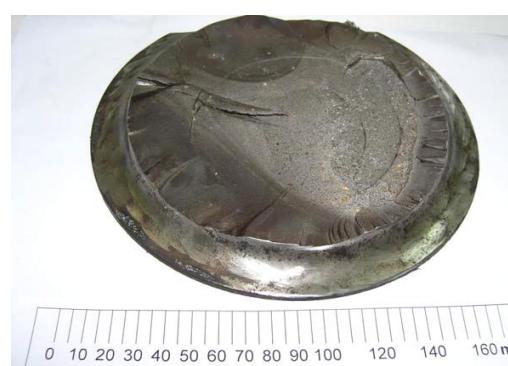
Slika 8. Izgled prelomne površine vagonske osovine [26]

U toku eksploatacije osovine su opterećene isključivo na savijanje. Raspoloživi podaci pokazali su da je osovinu kod ovog vagona bila periodično pregledana i remontovana. Bez obzira na redovan pregled, do loma osovine je došlo na prelaznom radijusu. Izgled prelomne površine je prikazan na slici 8, a na slici 9 dat je detalj prelaznog radijusa sa korozionim jamicama.

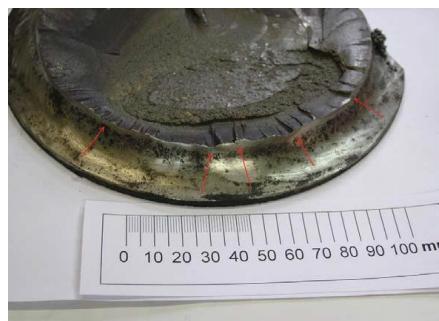
Slika 9. Detalj prelaznog radijusa na vagonskoj osovinici sa višestrukim korozionim jamicama, vidljivim nakon uklanjanja rde brušenjem [26]

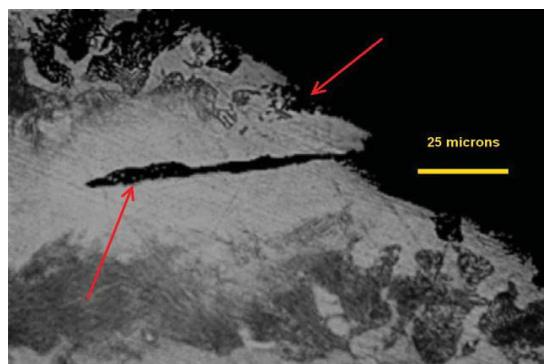
Ristivojević i grupa autora nedvosmisleno dokazuju da su mesta iniciranja zamornih prslina zapravo bile korozione jamicice na prelaznom radijusu, prikazane na slici 10.

Slika 10. Koroziona jama sa prslinom koja se spojila sa sulfidnim nemetalnim uključkom na feritnoj traci na prelaznom radijusu vagonske osovine [26]

Najvažniji zaključak njegovog rada bio je da je korozija koja je pokrenuta sa oštećenog premaza osovine i ispod premaza, prema celoj površini kritičnog radijusa, stvorila uslove za formiranje jonica. Inicijalna pukotina uzrokovana je korozionim jamicama na površini kritičnog radijusa osovine. Zbog slabosti materijala, ove pukotine su propagirale, stvarajući zubaste pukotine i šireći se mehanizmom zamora sve dok osovinica nije mogla da izdrži naprezanja koja su proisticala iz uslova eksploatacije. Prema ovom autoru, ove okolnosti dovele su do konačnog loma osovine. Na kraju svog rada, navodeći preventivne mere za sprečavanje budućih otkaza, Odanović ističe da je potrebno poboljšati kontrolu zaštite od korozije i pregled osovine sa aspekta početnih pukotina tokom redovnog održavanja.

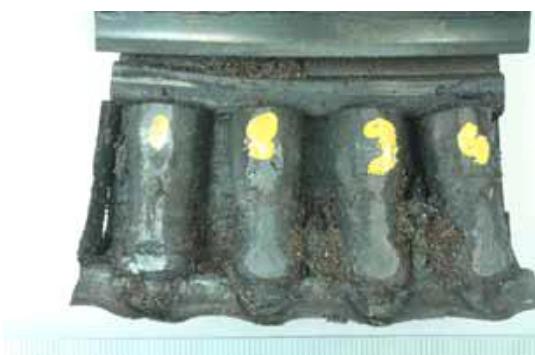
Slika 11. Pogled izbliza na plastično deformisane valjke ležaja [30]

Prelom se dogodio usled zaribavanja ležaja (slika 11) tako da više nije mogao normalno da se okreće. Kada se to dogodilo, osovina se okretala u sklopu unutrašnje staze kotrljanja ležaja na koju je normalno i čvrsto postavljena. Posledično stvaranje velike količine toplove usled trenja između osovine i ležaja rezultiralo je time da se osovina lokalno zagreje na visoku temperaturu i oslabi do te mere da više nije mogla da nosi normalno opterećenje (slika 12).

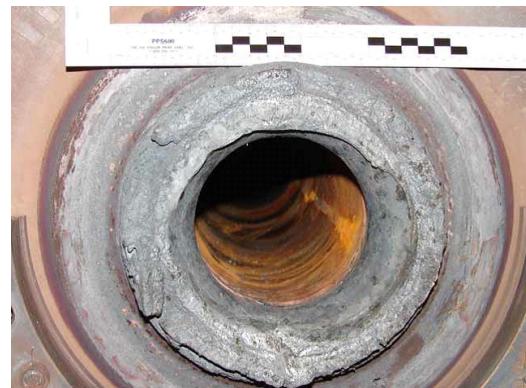
Slika 12. Lice preloma osovine [30]
